## Evaluatie herinrichting kruispunt Mijdrechtse Dwarsweg/Bonkestekersweg/Voorbancken in Vinkeveen

Gemeente  
De Ronde Venen

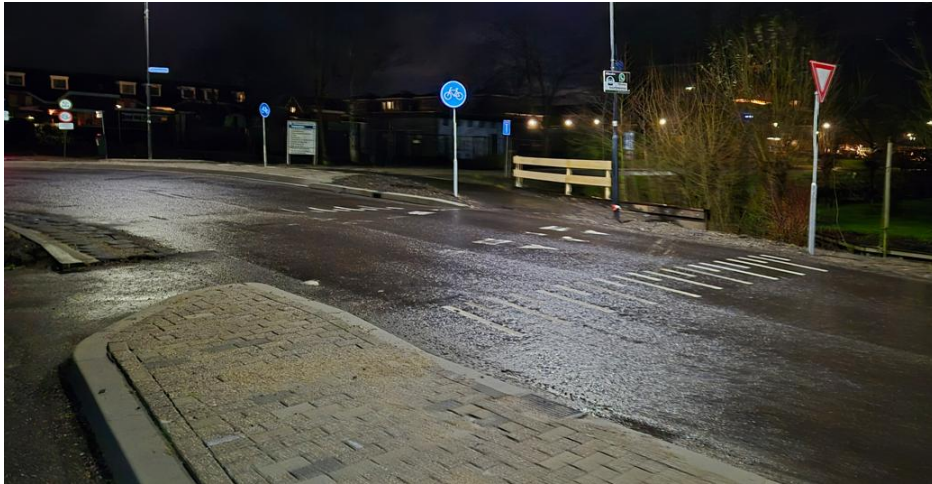
Er is voor gekozen om de fietsoversteken uit te voeren in een donkere kleur rood. Na oplevering bleek dat het contrast ten opzichte van het zwarte van de rijbaan nog niet optimaal was. Mede daarom zijn de fietsoversteken op de plateaus nog voorzien van gele vlakken. Voor in de toekomst is

**Afbeelding:** Weergave tijdelijke situatie, direct na (eerste) oplevering begin januari 2025

De herinrichting van het kruispunt heeft nu gefaseerd plaats gevonden. Met name de zichtbaarheid van de fietsoversteken (als gevolg van het ontbreken van de rode coating) werd door veel weggebruikers (automobilisten en fietsers) als onduidelijk en verwarrend ervaren. Deze rode coating is juist essentieel bij een gewijzigde voorrangssituatie.

het gewenst om op oversteekplaatsen met fietsers in de voorrang een meer opvallende (fellere) kleur rood toe te passen. Een aanvullende coating kan daarmee achterwege blijven.
